O Megadesastre de Janeiro de 2011 na cidade de Nova Friburgo, Rio de Janeiro: aspectos históricos desde a colonização suíça e as condicionantes físicas

The January 2011 Magadisaster in Nova Friburgo, Rio de Janeiro: historical aspects of Swiss colonization and the physical constraints

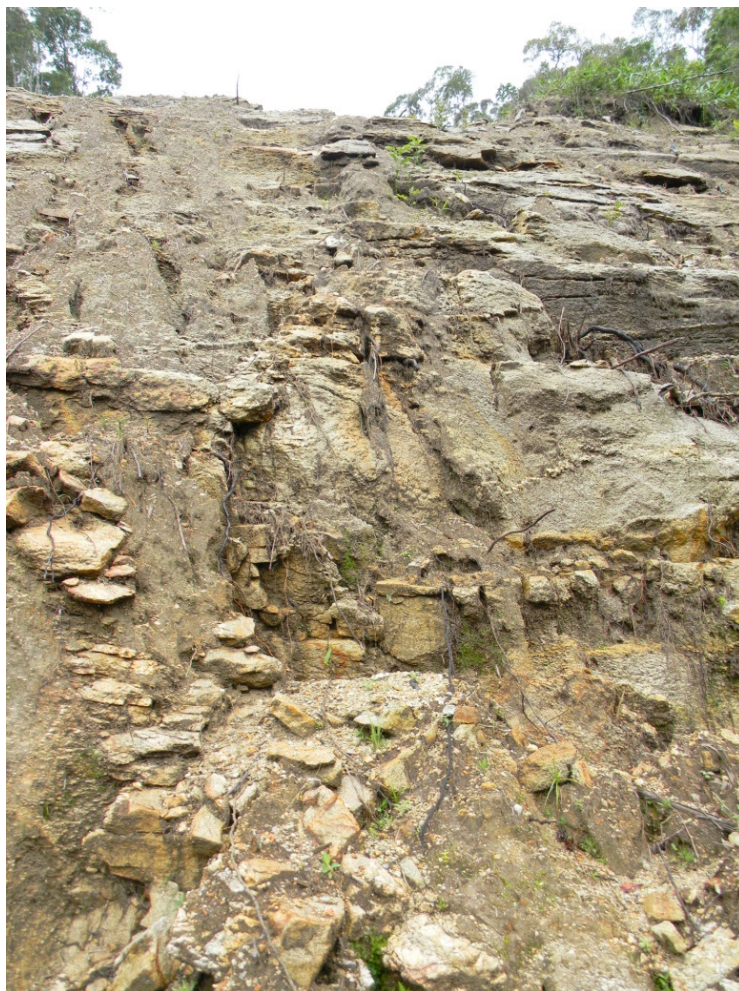
Fig. 3. Deslizamentos na vertente deixaram expostos os horizontes rochosos intemperizados.

Fig. 3. Landslides on the slope have exposed the weathered rocky layers.

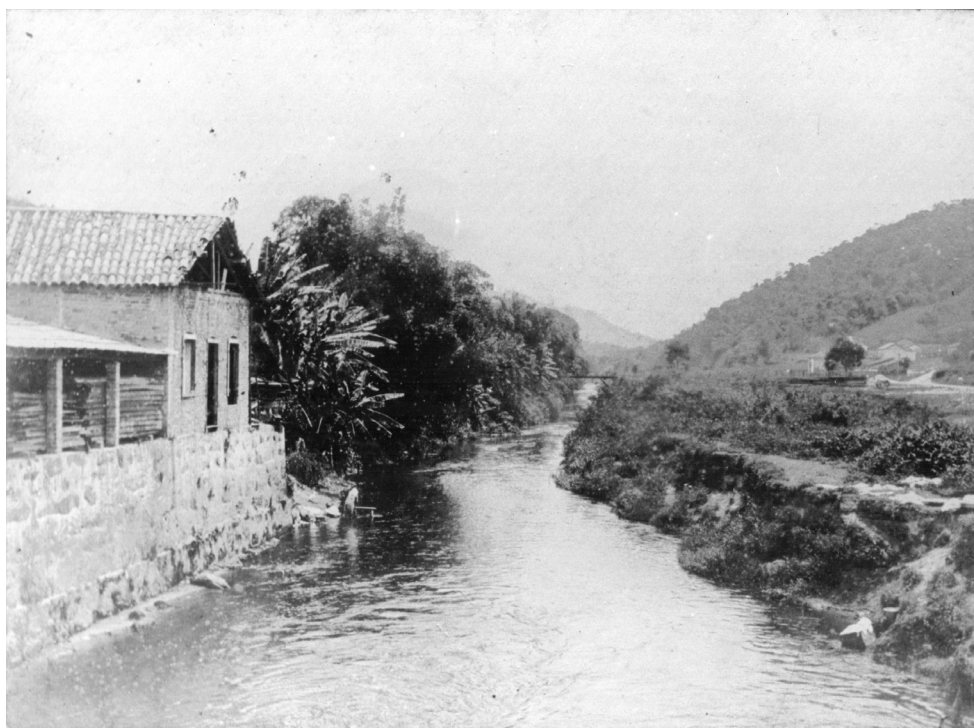
Fig. 5. Rio bengalas em 1898. Já se observa nessa época construção dentro do leito do rio, prática que se manteve até os dias atuais. Fonte: Fundação D. João Vi De Nova Friburgo – arquivo pró-memória.

Fig. 5. Bengalas river in 1898. At this time construction is observed on the riverbed, which is kept until the present-day. Source: Fundação D. João Vi De Nova Friburgo – arquivo pró-memória.

intensamente ocupadas. Em 1860 o rio Bengalas foi retificado e a expansão urbana passa a acompanhar esse eixo (Fig. 5). A expansão da cidade após 1870, com a instalação das linhas férreas, que recebeu mão de obra das cidades vizinhas e, anos mais tarde, com a implantação

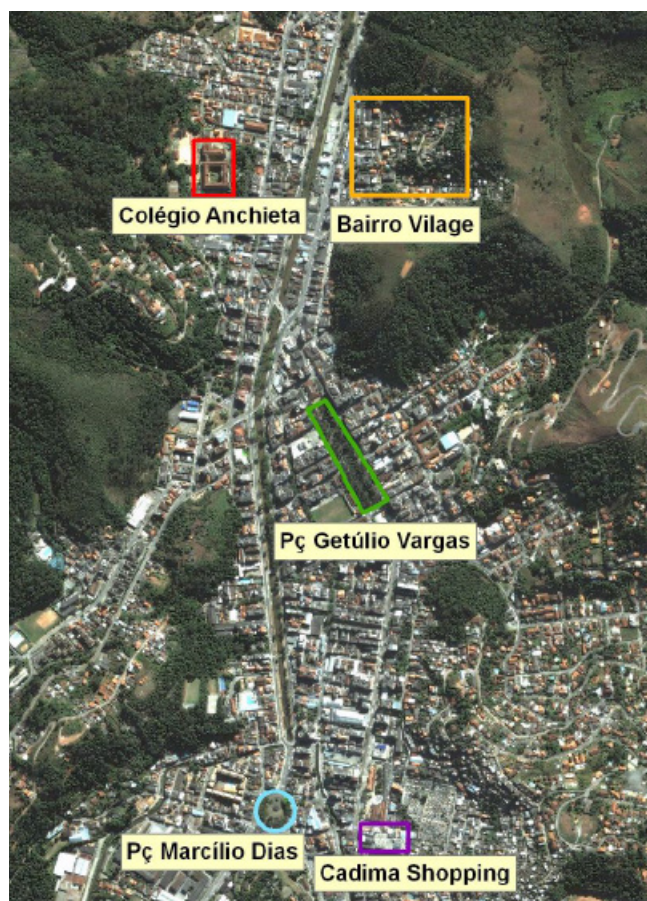
Fig. 8. Imagem da parte central de Nova Friburgo (QUICKBIRD, 2005). Fonte: MELNINXECO (2011).

Fig. 8. Image of the central area of Nova Friburgo (QUICKBIRD, 2005). Source: MELNINXECO (2011).

características ainda rurais, sem calçamento, iluminação pública digna e condições sanitárias básicas. MELNINXECO (2011) mostra o mapa de Rubtsov com as partes indicadas da Praça Getúlio Vargas, Praça Marcílio Dias, Bairro Vilage e áreas do Colégio Anchieta, ainda presentes na cidade nos dias de hoje. A Figura 8 apresenta essa configuração atual.

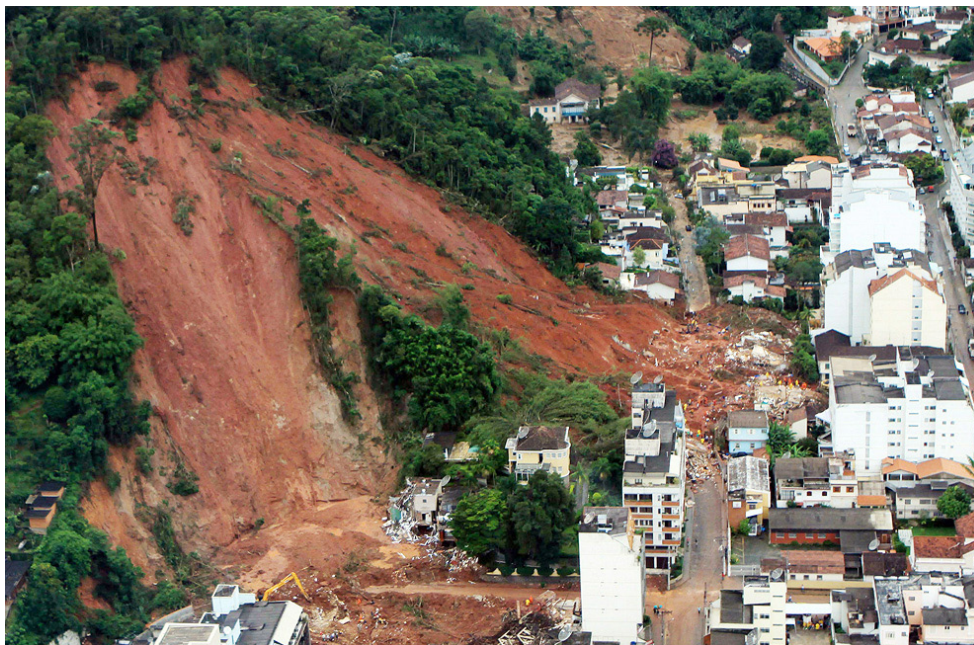
Fig. 10. Deslizamento do tipo planar no centro de Nova Friburgo. Foto: DRM. Serviço geológico do estado do Rio de Janeiro.

Fig. 10. Planar landslide in the downtown. Photo: DRM. Serviço geológico do estado do Rio de Janeiro.

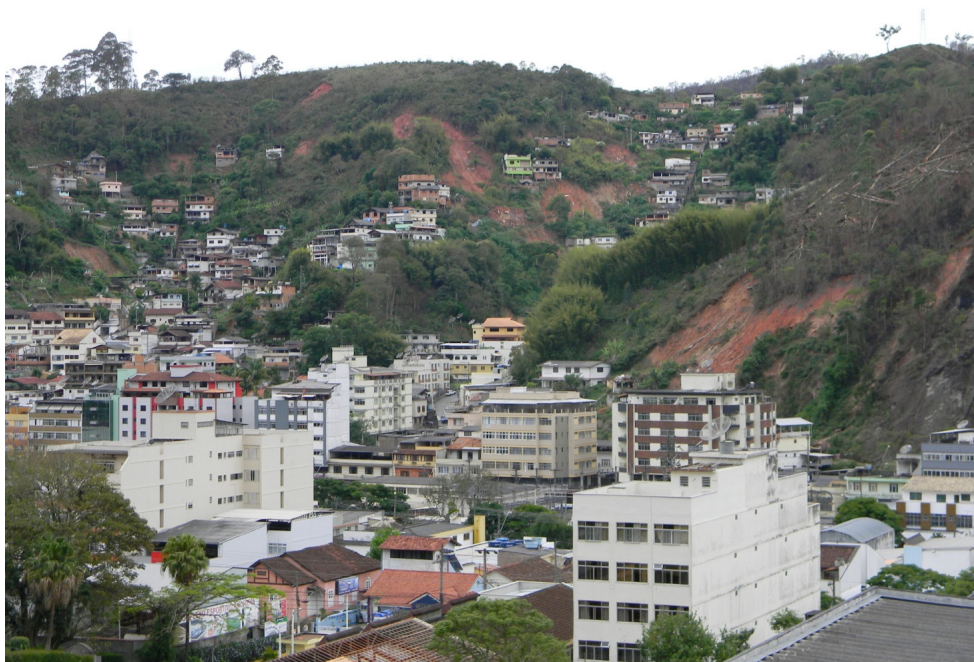
Fig. 12. Parte do bairro vilage meses depois do megadesastre de 2011. As vertentes empinadas são ocupadas até o seu cume por residências. Parte do acesso se dá por grandes escadas construídas pelo poder público, o que significa conivência e incentivo a ocupación de áreas de risco de deslizamentos.

Fig. 12. Sector of vilage neighborhood after the 2011 disaster. The steep slopes are occupied by residences. Part of access to these areas is made by large stairs constructed by the municipality, which means the connivance and incentive to the irregular occupation in landslide risk areas.

Na Figura 12 pode ser observada uma característica comumente encontrada nas áreas urbanas da região serrana do Rio de Janeiro, como o observado por GUERRA et al. (2007) na cidade de Petrópolis, e que aumenta a degradação das encostas e o risco de deslizamentos: a via local transforma-se em escada, em seus pontos mais elevados, aproveitando dessa forma ao máximo o terreno.
